Tra i primi grandi sforzi compiuti dall'Amministrazione comunale, quello della definizione di un Piano Urbanistico Attuativo, che riguarda un tema molto delicato della città storica, è senza dubbio la "*Ricomposizione Volumetrica*" degli edifici che hanno subito una parziale demolizione, a seguito degli ultimi eventi sismici e bradisismici, in maniera scriteriata.

Il **P.U.A.** per la *"Ricomposizione Volumetrica degli edifici parzialmente demoliti e/o crollati a seguito dei fenomeni bradisismici"*, è **adottato** ai sensi e per gli effetti dell'art. 26 della Legge Regionale n. 16 del 22.12.2004

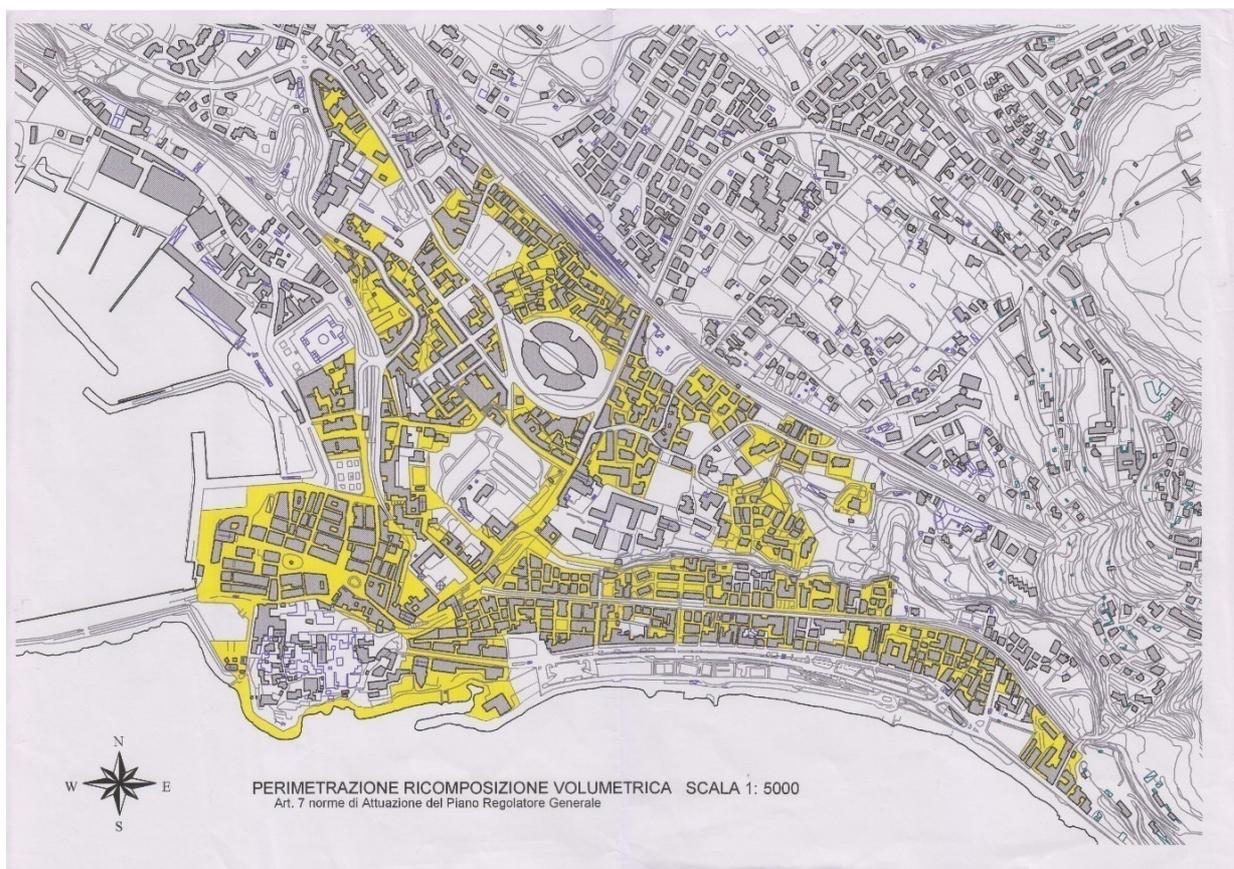
Con delibera di G. C. n. 123 del 22/12/2009 è stato definito il perimetro dell'area interessata dal P.U.A. per la Ricomposizione Volumetrica in coerenza con quanto previsto dal PRG.

Nell'ambito della perimetrazione di cui alla precedente figura, l'Ufficio Tecnico Comunale ha redatto la planimetria di seguito riportata, dove, in rosso, sono segnati i fabbricati oggetto di demolizione e/o crollo parziale.

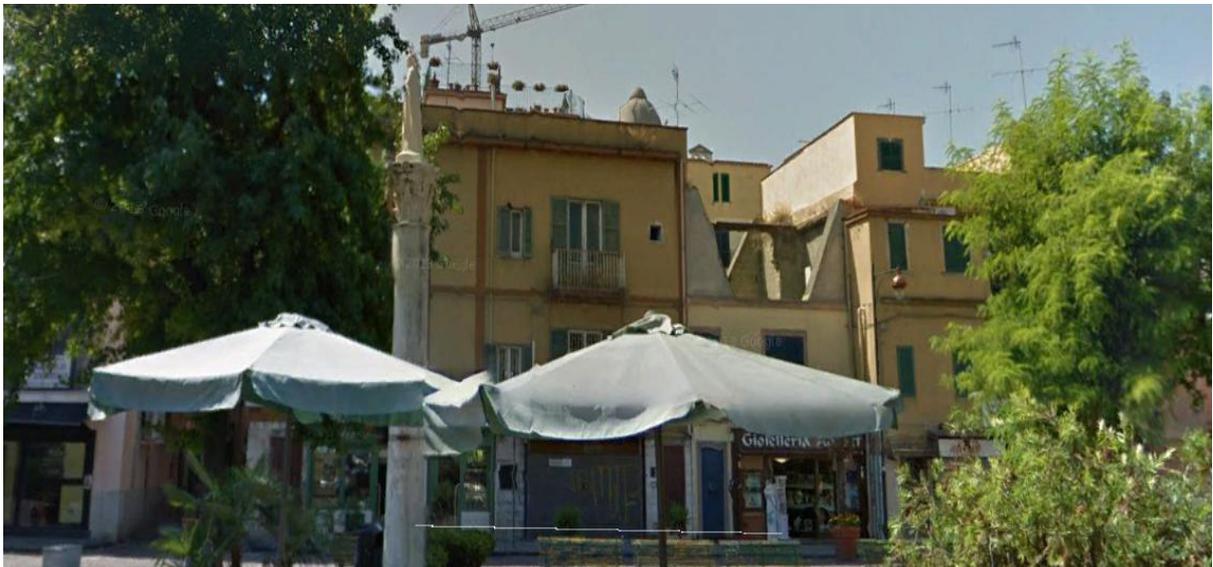
La relazione propone quindi alcune riflessioni sul senso dell'idea di lacuna in architettura, anche in riferimento alla "capacità che il restauro ha di "provocare lacune" prima ancora di intervenire su quelle esistenti. In questa prospettiva la lacuna si pone come elemento puntuale di assenza della continuità prospettica.

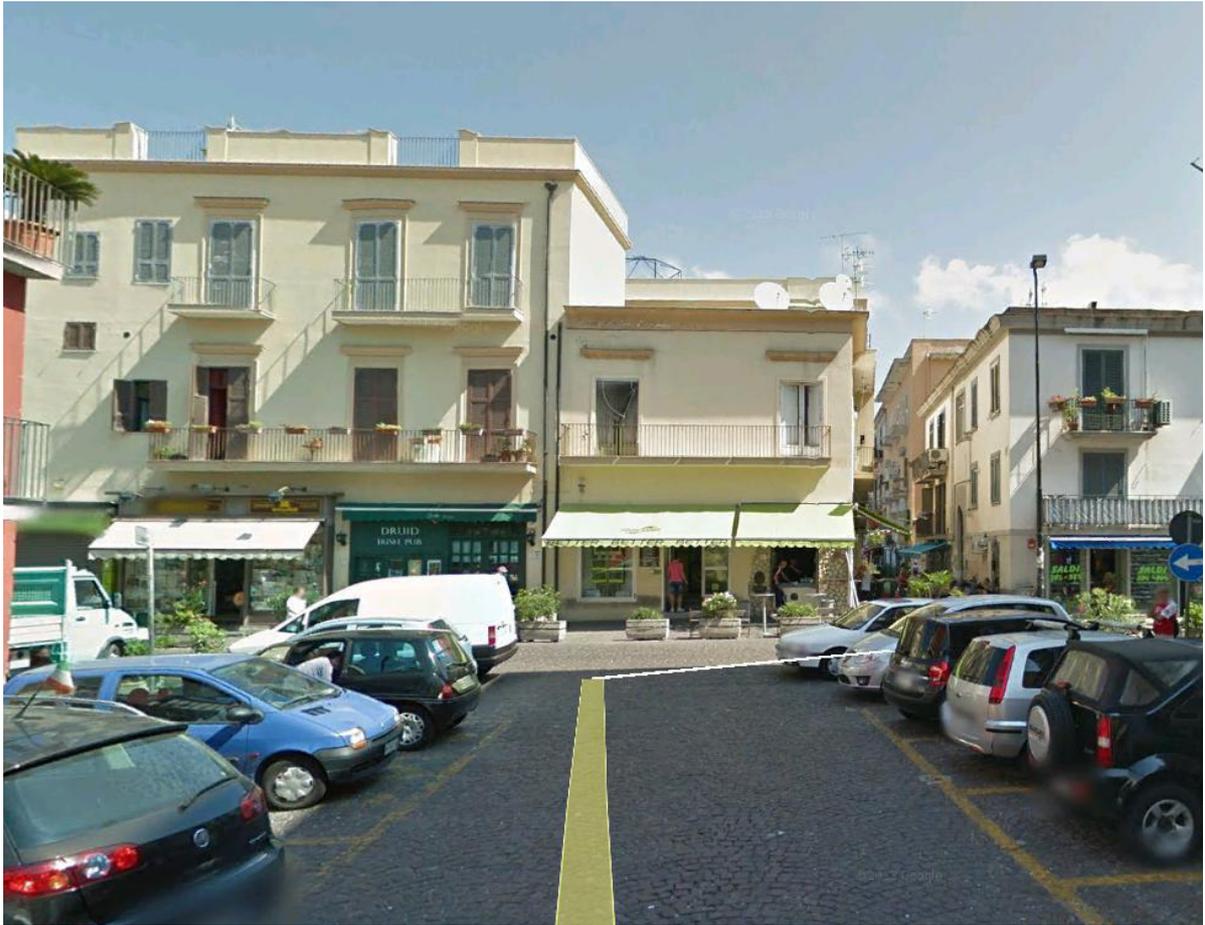
b) *Mancanza* - La maggiore altezza del fabbricato attiguo ha fatto in modo che si venisse a creare il classico "dente" che pone in risalto maggiormente la mancanza del piano demolito.

Una ipotetica ricostruzione sarebbe dunque auspicabile, e per la presenza del "dente", e per dare un ordine architettonico, considerando il fatto che attualmente i tre piani si mostrano in facciata tutti diversi. La ricostruzione di un piano con caratteristiche architettoniche uguali a quello sottostante già esistente, consentirebbe il ripercorrere anche qui lo schema tipico delle facciate degli edifici sei-settecenteschi: piano terra, piano nobile più articolato, e due piani superiori di uguali caratteristiche architettoniche. Si può dunque affermare che ci troviamo di fronte al caso b) "Mancanza", in quanto la cortina edilizia risulta proprio mancante di volumetria.

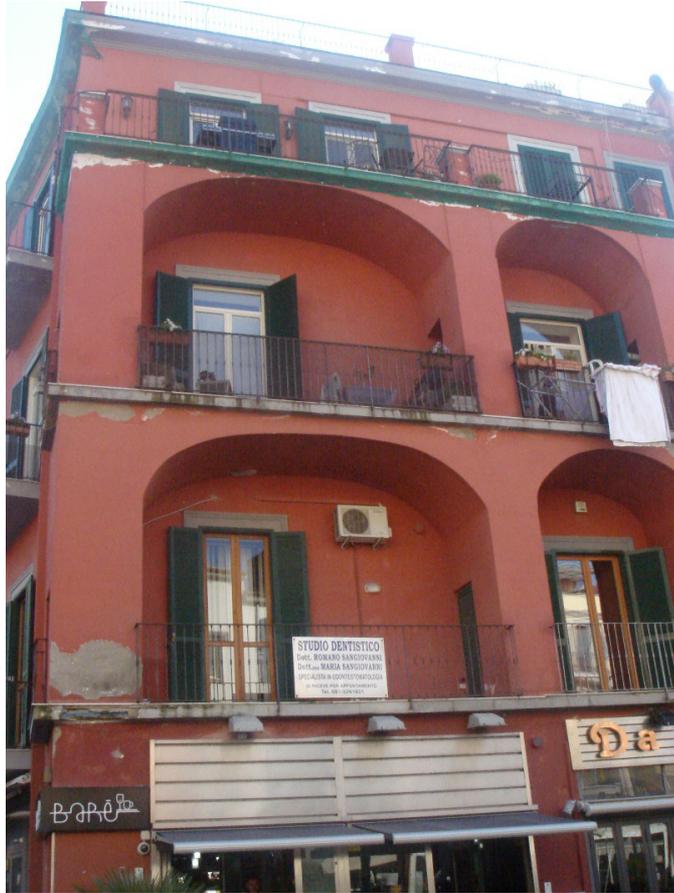
d) *Caratteri non ammissibili* - L'analisi dello stato attuale svela una composizione alquanto organica delle quinte architettoniche: in tutto il comparto analizzato non è stata individuata una tipologia architettonica che mostra un struttura in 5 livelli fuori terra.

Pertanto non si potranno ricomporre quei volumi che configurano il ripristino del 5° livello.
